# 高知県大川村を襲った幻の土砂災害、山津波の正体を暴く

高知大学大学院黒潮圏海洋科学研究科流域圏環境科学講座 村井 政徳

高知大学理学部自然環境科学科防災科学講座 横山 俊治

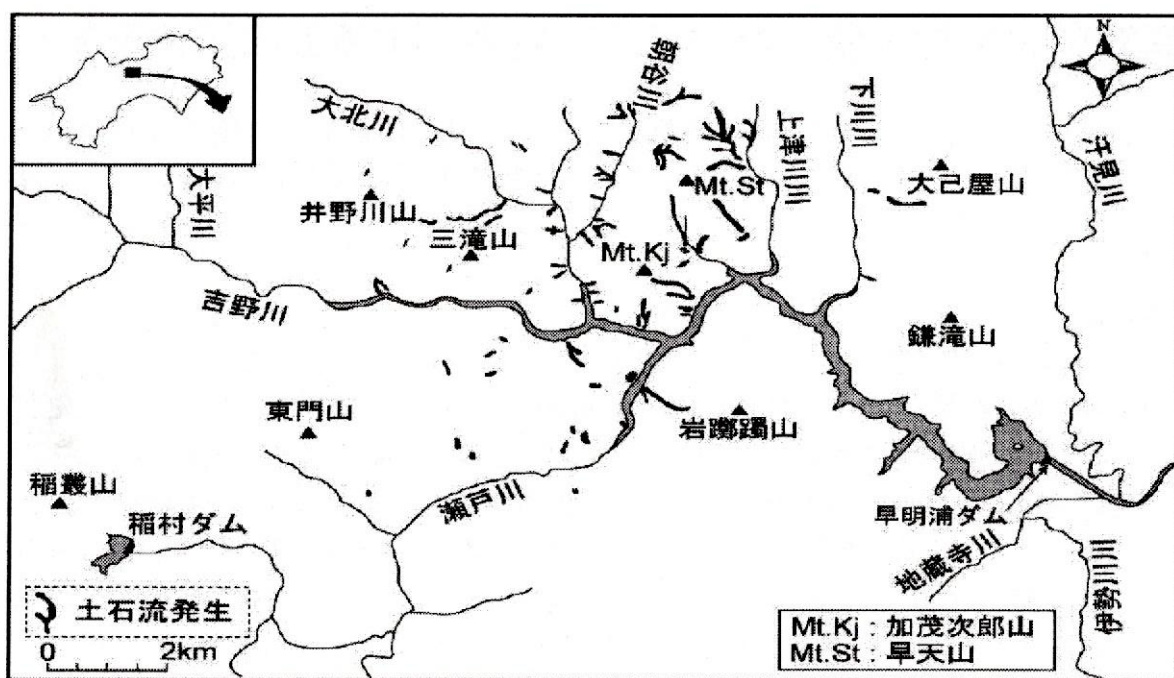
山津波発生箇所分布図

この台風による豪雨は北東南西方向に筋状にのびるのが特徴で、大川村東部と土佐町の北部にまたがる範囲で累積雨量 400mm を超え、山津波をはじめとする土砂災害が多発した。嶺北

山津波は早明浦ダムのダム湖上流にあたる吉野川左岸地域と吉野川左岸側の支流瀬戸川沿いに集中している。山津波の発生数は総数 97 箇所、そのうち 72 箇所が吉野川左岸地域で発生している。
