# 高知県大川村を襲った幻の土砂災害、山津波の正体を暴く

高知大学大学院黒潮圏海洋科学研究科流域圏環境科学講座 村井 政徳

高知大学理学部自然環境科学科防災科学講座 横山 俊治

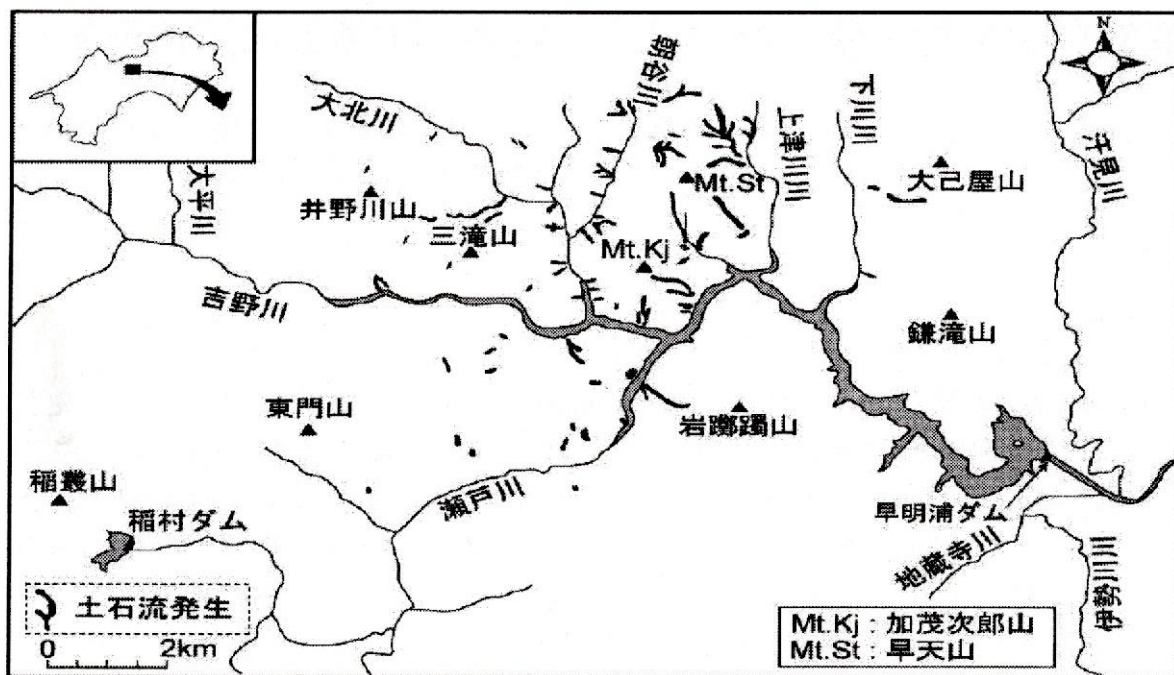
山津波発生箇所分布図

この台風による豪雨は北東南西方向に筋状にのびるのが特徴で、大川村東部と土佐町の北部にまたがる範囲で累積雨量 400mm を超え、山津波をはじめとする土砂災害が多発した。嶺北

地方に豪雨をもたらした降雨の中心は、その後四国山地を越えて北西方向に移動し、東予および西讃でも土砂災害を発生させることになる。

山津波は早明浦ダムのダム湖上流にあたる吉野川左岸地域と吉野川左岸側の支流瀬戸川沿いに集中している。山津波の発生数は総数 97 箇所、そのうち 72 箇所が吉野川左岸地域で発生している。
